## INFORME DE ENSAYOS SC n° 230.I.1411.445.ES.01

### INFORME DE ENSAYOS REALIZADO POR EL LABORATORIO DE AIDIMA

**Producto** SILLON FAZ REF. 54045  
**Producto** SILLON FAZ REF. 54045

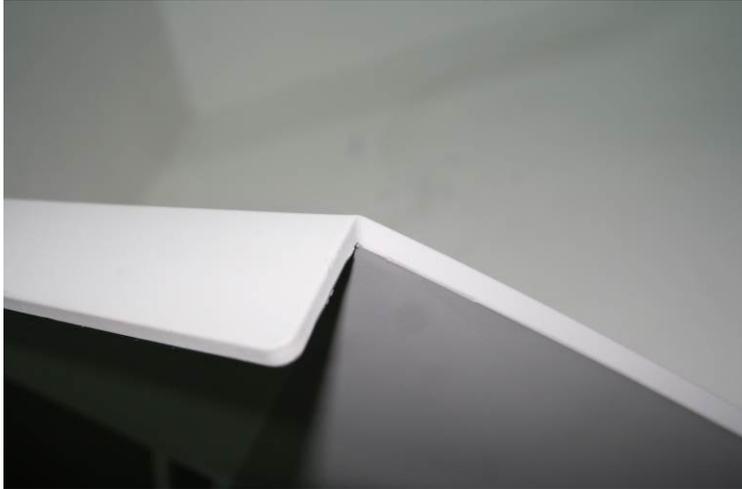
Muestra referencia 1410105-01

En la muestra referencia 1410105-01 se observan rebabas en el contorno de la carcasa. Se recomienda repasar el contorno de la silla para suavizar todos los bordes y aristas.

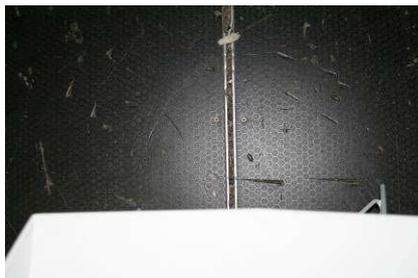
Muestra referencia 1410105-01

Estabilidad lateral. INESTABLE

Realizado el ensayo de estabilidad lateral, en uno de los lados (brazos) el modelo vuelca con 15N, siendo la especificación 20N. Se observa que la estructura de las patas (lado izquierdo y derecho) no es geoméricamente igual, probablemente debido a la altura del punto de soldadura.

Imagen tomada desde arriba. Una pata sobresale del borde del asiento.
